Teilsanierung altes Schulhaus Mühlebach in Amriswil beendet

Schulmuseum: nach 180 Jahren wieder aufgemöbelt

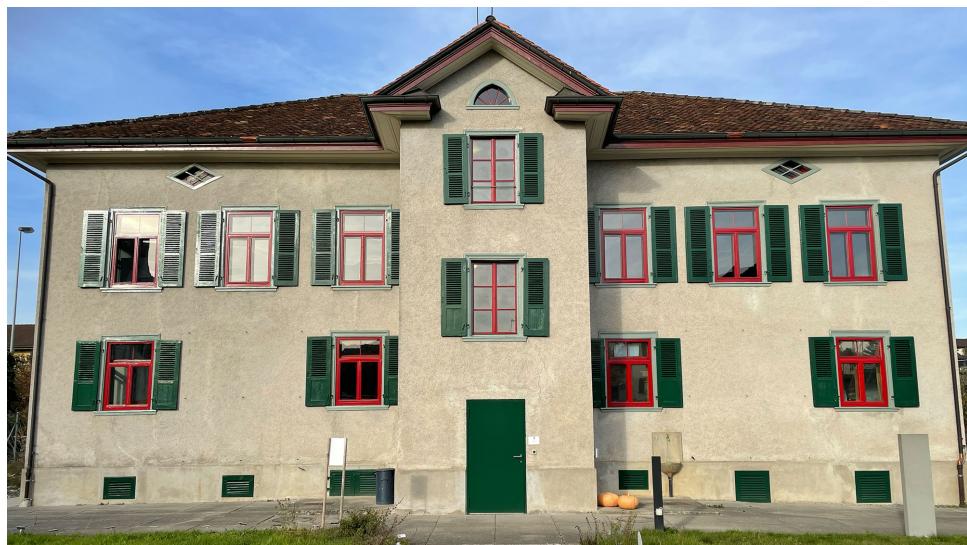
Nach der Teilsanierung erstrahlt das alte Schulhaus von 1846 wieder.

Konkret wurden von April bis November 2025 die Schäden am Aussenputz (Risse, Fensteranschlüsse), die Vorfenster, Aussensimse aus Holz, Holzeinfassungen, Fensterläden und die Aussentreppe an der Nordfassade saniert. Die Fassadenoberfläche wurde gereinigt und ein Schadenprotokoll erstellt. Diverse Risse auf allen Fassaden mussten freigelegt und saniert werden. An diversen Stellen musste der Aussenputz neu aufgebaut werden, damit kein Wasser auf die Lehmmauer eindringen kann. Die Schadstellen am Putz und der Mauer wurden mit einem Aushublehm-Kiesgemisch neu gestopft, bevor der Grundputz und der Deckputz mit der Kellenwurfstruktur wieder aufgetragen werden konnten. Einzelne Fensteranschlüsse (Verputz und Fensterrahmen) mussten saniert und ersetzt werden.

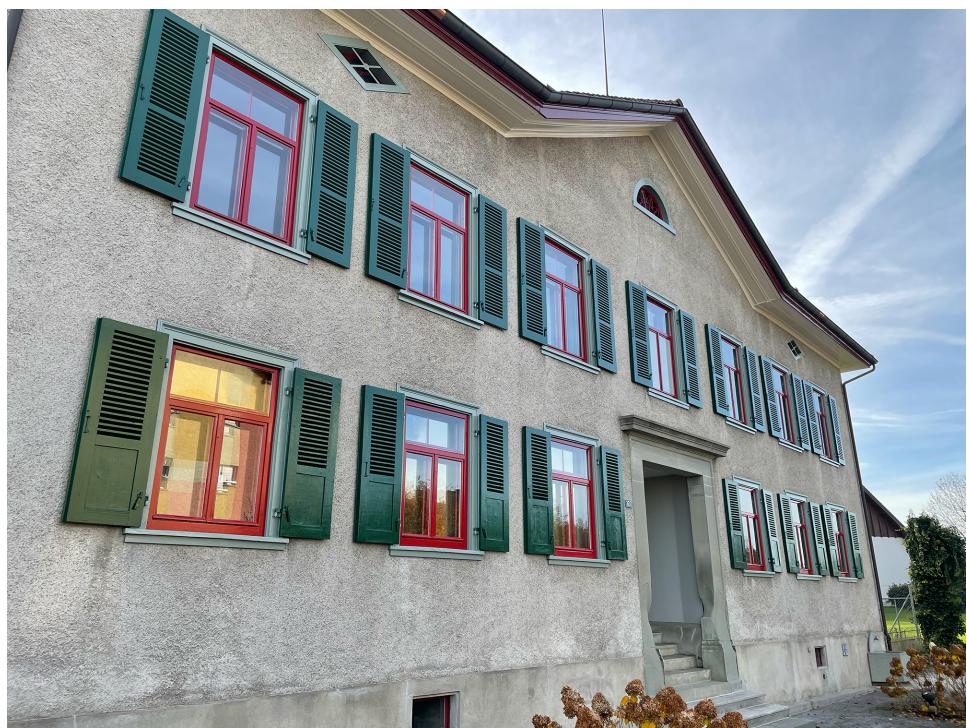
Detailansicht der Sanierung der Fensteranschlüsse, um Wasserschäden zu verhindern.

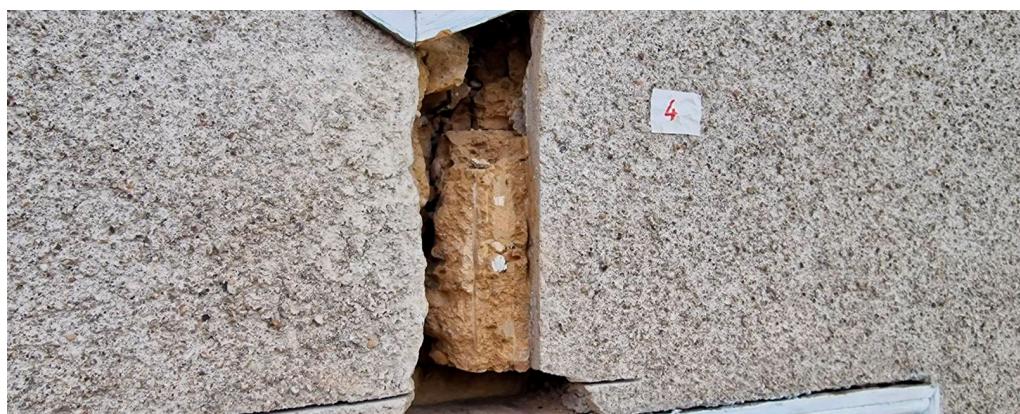
Geöffnete und gereinigte Schadstelle im Verputz: Für kurze Zeit war die Stampflehmmauer gut ersichtlich.
